# **TRABAJO FIN DE MÁSTER**

## **DINÁMICA FLUVIAL Y ESTADO HIDROGEOMORFOLÓGICO DEL CURSO BAJO DEL RÍO GÁLLEGO (TÉRMINO MUNICIPAL DE ZUERA): DIAGNÓSTICO PARA SU RESTAURACIÓN**

***Autora: Valeria Noemí Pirchi***

**NOVIEMBRE DE 2023**

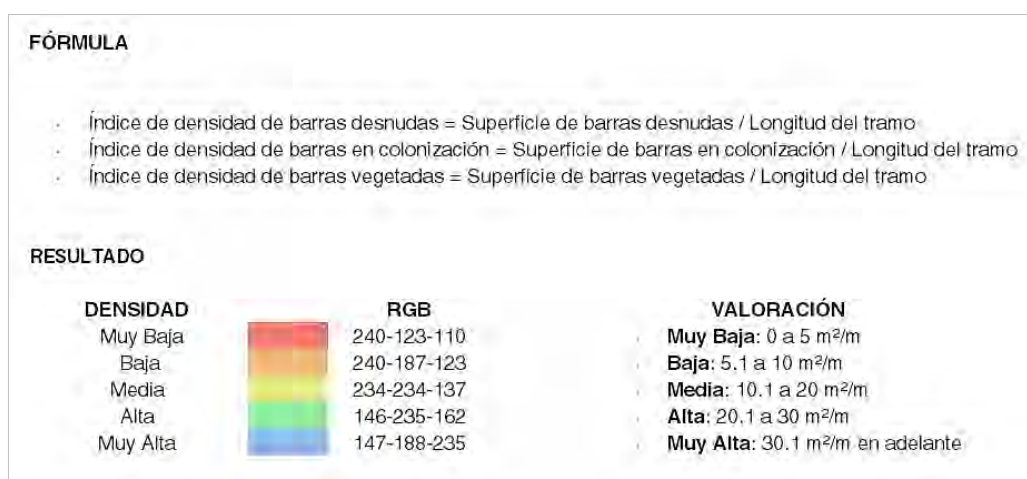
**Figura 13.** Código cartográfico y discretización de variables. Fuente: Elaboración propia.

Finalmente, para representar los resultados en un mapa (Figura 13), se utilizan categorías basadas en los valores del IDBF y el mismo código de colores empleado en el Índice Hidrogeomorfológico (IHG). En este caso los colores más oscuros y fríos indican una mayor densidad de barras y una mayor dinámica fluvial propias de un río sano, mientras que los colores más cálidos representan una menor densidad de barras y mayor estabilidad del cauce. Sin embargo, la cartografía no se considera definitiva para los índices estudiados y está actualmente en proceso de experimentación (Anexo II, 2.5 y 2.6).

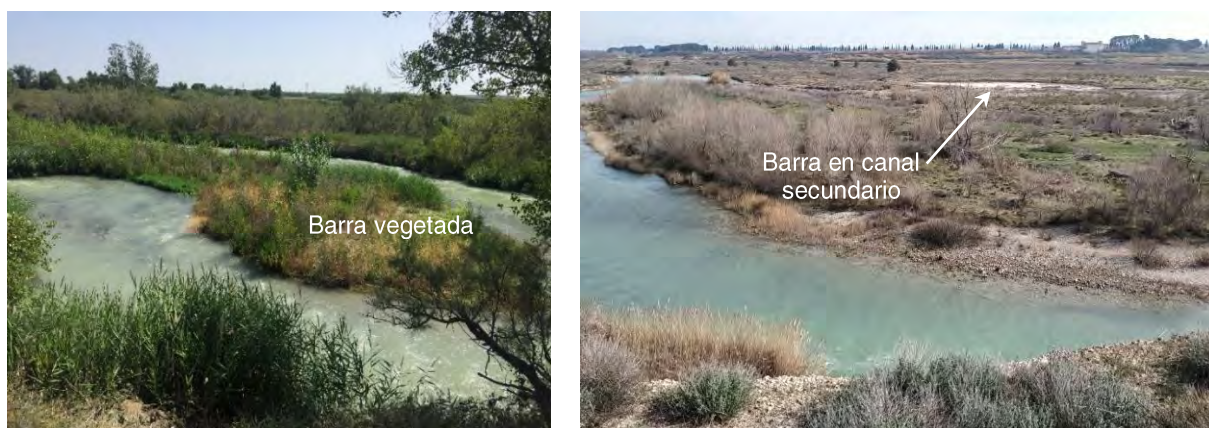
**Figura 31.** Barras de sedimentos en el tramo 1. Fotografías de la autora (20/07/23).

- La regulación fluvial a través de la construcción de embalses, represas, azudes y sistemas de riego por acequias, ha ejercido una influencia significativa en la morfología del río. Específicamente, el tramo 1 entre Ontinar y Zuera (Figura 31) muestra una pérdida notable de barras fluviales y de crecidas. Estos cambios han propiciado la colonización vegetal del cauce, transformando su estructura pasada claramente *braided* a un cauce mucho más estable con un canal único, aunque aún conserva canales secundarios en eventos de aguas altas (Ollero y Martín Vide, 2005).

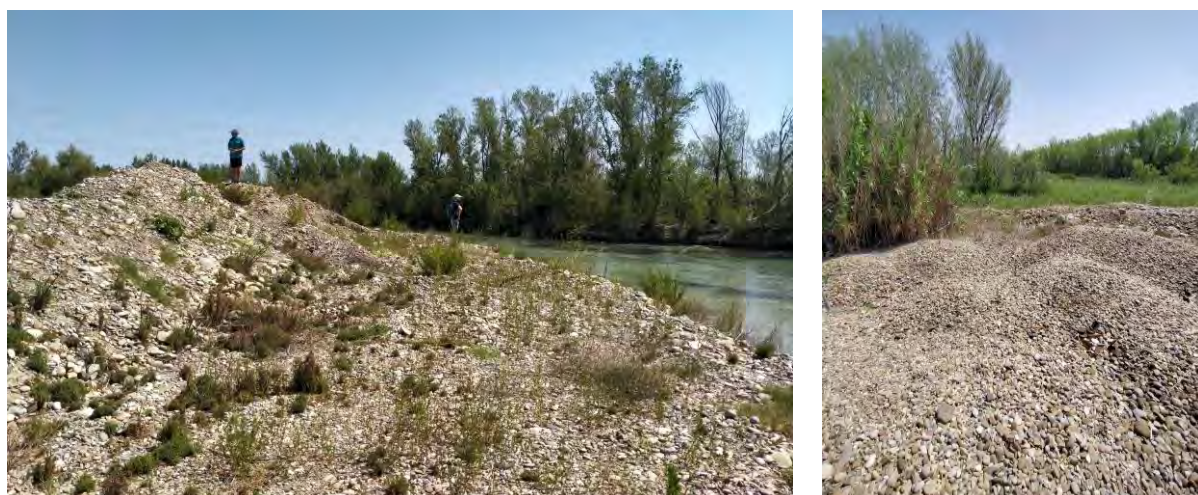
**Figura 32.** Extracción de gravas del lecho en el tramo 1. Fotografías de la autora (20/07/23).

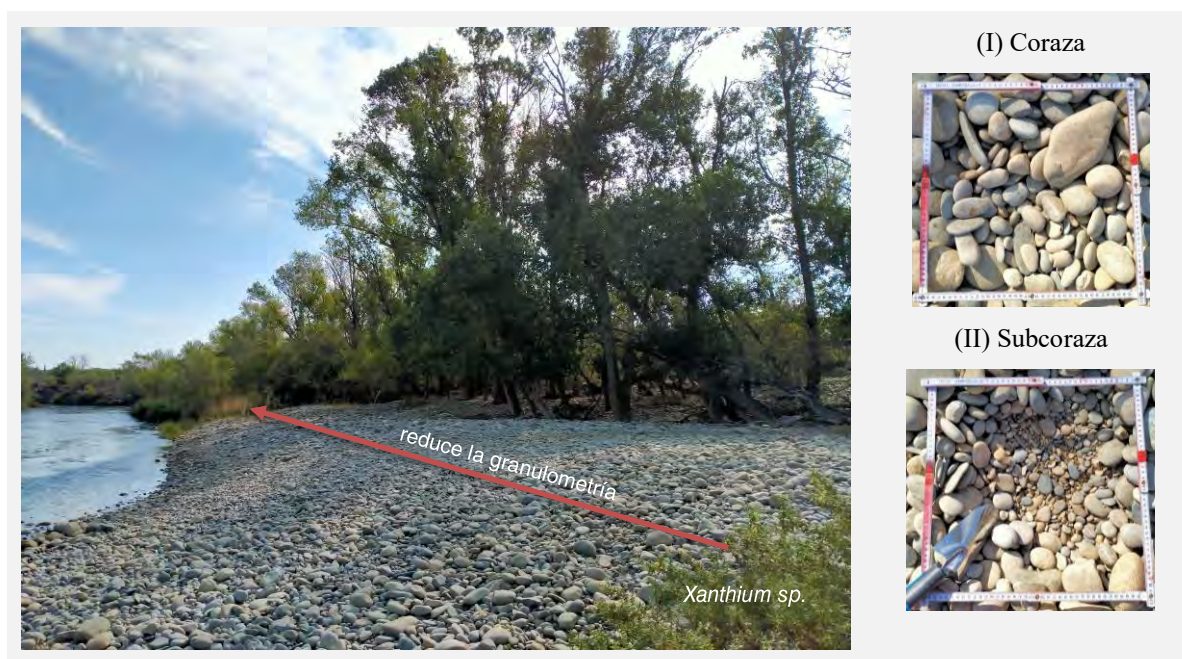
**Figura 36.** Granulometría Barra lateral en tramo 3. Fotografías de la autora (1/09/23).

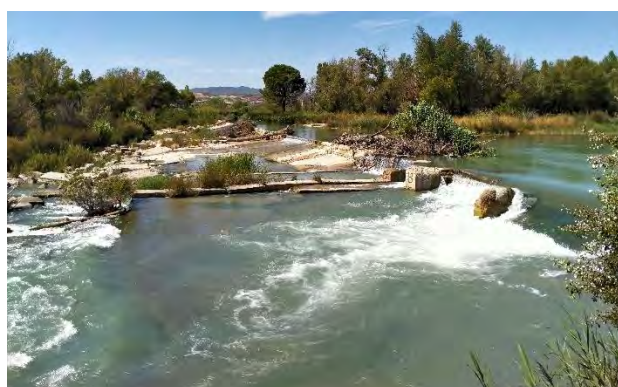
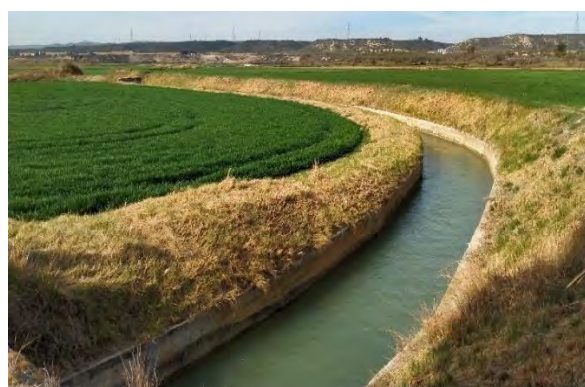
Azud Candevanía-Camarera

Acequia Candevanía

**Figura 37.** Afecciones en la continuidad longitudinal, tramo 1. Fuente: fotografías de la autora (1/09/2023).

La alteración en la continuidad longitudinal fluvial se considera una de las principales alteraciones hidrogeomorfológicas derivadas de la actividad humana sobre los ríos, impactando directamente en el movimiento de los organismos acuáticos y la dinámica del sedimento (Elosegi y Sabater, 2009; Ollero et al., 2007)). En el tramo 1 el azud de Candevanía-Camarera es una infraestructura que perturba la calidad funcional del sistema, en este y en los tramos adyacentes, afectando el régimen hidrológico y el transporte sedimentario. Otras presiones antropogénicas identificadas incluyen las dos acequias y sus derivaciones de caudal para riego que cubren completamente el espacio fluvial del tramo estudio (Figura 37). También se ha observado afecciones en la disponibilidad y movilidad de sedimentos debido a dragados detectados en la margen derecha del barranco La Violada, lo que ha reducido la funcionalidad de la llanura de inundación.

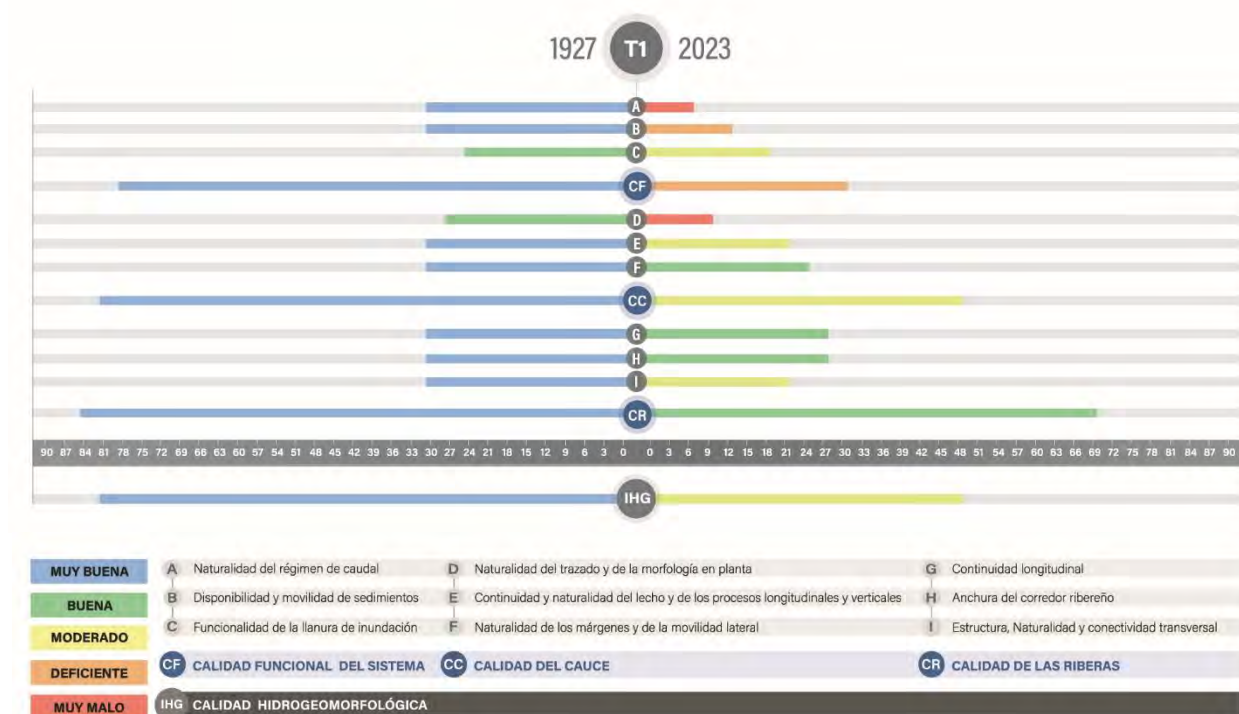
El análisis del índice IHG para el periodo 1927-2023 en el tramo 1 (Figura 38), muestra una disminución en la calidad funcional del sistema fluvial pasando de 25 puntos (muy buena) a 9 puntos (deficiente). Este descenso se debe a las alteraciones en el caudal como resultado de las presiones antropogénicas previamente mencionadas. En cuanto a la calidad del cauce se registra una disminución de 26 puntos (muy buena) a 15 puntos (moderada). A pesar de ello, la calidad de las riberas pasa de 27 puntos (muy buena) a 22 puntos (buena), manteniéndose en buen estado. Los parámetros internos de la estructura de la pirámide han demostrado una disminución en el año 2023, especialmente en los aspectos relacionados con la naturalidad en el régimen de caudales y la morfología del cauce, reflejando el impacto acumulado de las actividades humanas en el espacio fluvial a lo largo del tiempo.

**Figura 38.** Pirámide de calidad hidrogeomorfológica, tramo 1. Fuente: modificado de Pirchi et al (2023).

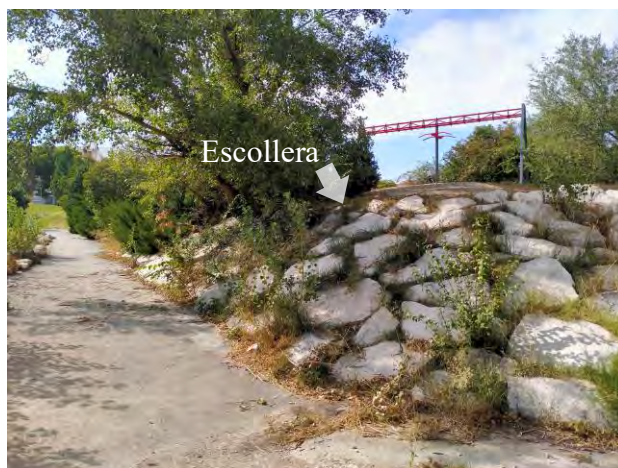
Esollera en antiguo brazo del Gállego, tramo 2.

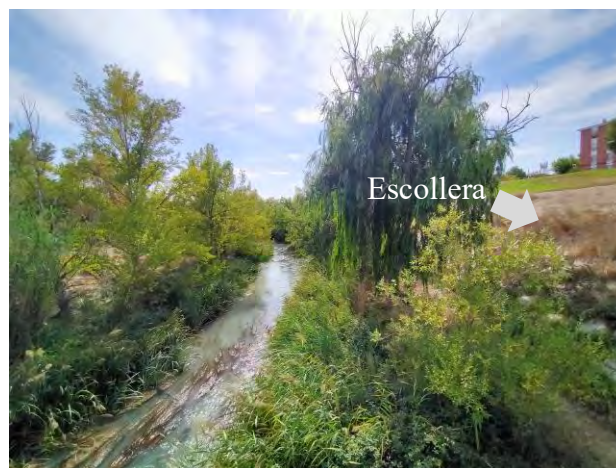
Continúa esollera en Parque fluvial Zuera, tramo 2

**Figura 39.** Afecciones en la estabilidad de márgenes. Fuente: fotografías de la autora (1/09/2023).

El tramo de Zuera, experimentó un cambio significativo en el trazado a partir de 2001, cuando se llevaron a cabo modificaciones en un brazo del río para establecer un parque fluvial con un canal ornamental, destinado a mitigar el problema de la erosión de orillas. Esta intervención incluyó la instalación de escolleras para controlar la erosión, pero estas acciones generaron una simplificación del cauce y provocaron un proceso de incisión (Figura 39). Como resultado, se observa un impacto considerable en la calidad del cauce, específicamente en los parámetros (D y F).

Estos cambios han provocado el descenso en los indicadores de calidad del índice hidrogeomorfológico que registró una reducción notable en la calidad funcional del sistema fluvial de 24 (calidad buena) a 5 (calidad muy mala). Asimismo, la calidad del cauce se redujo de 24 (calidad buena) a 8 (calidad deficiente). Este deterioro se manifestó en la pérdida de dinámica fluvial, la reducción en la disponibilidad y movilidad de sedimentos, y un evidente estrechamiento del río, detectado a través del monitoreo de imágenes aéreas.

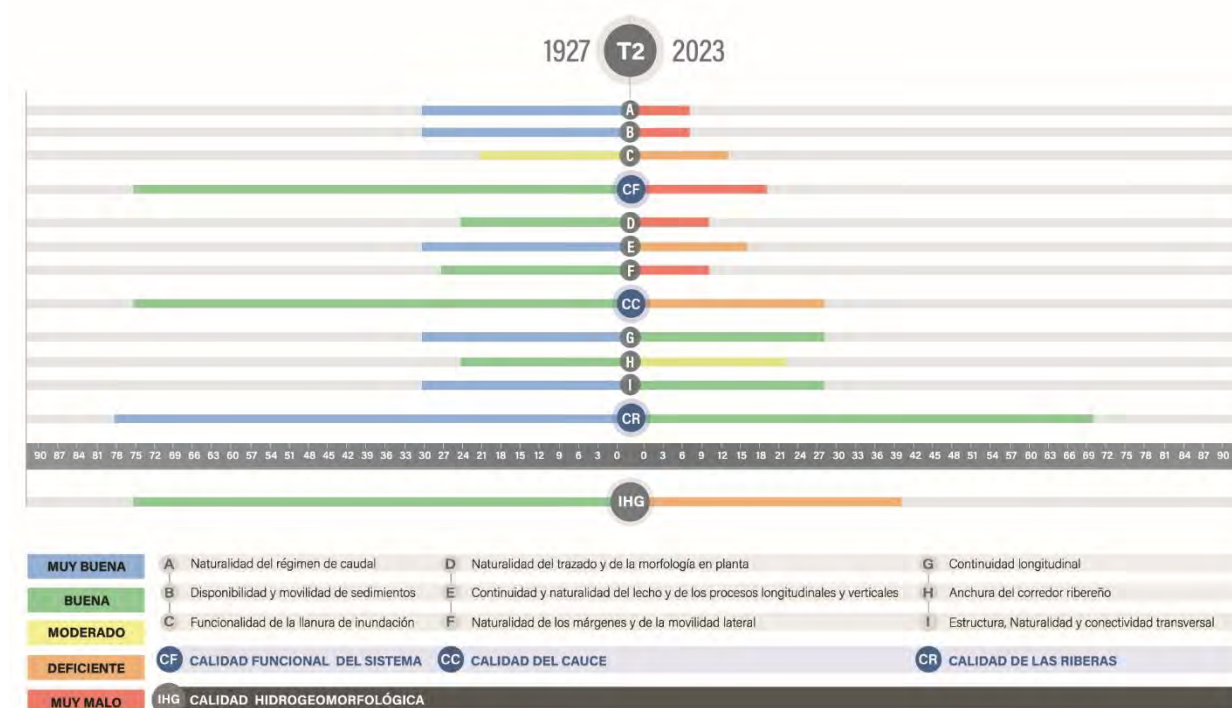
**Figura 40.** Pirámide de calidad hidrogeomorfológica, tramo 2. Fuente: modificado de Pirchi et al (2023).

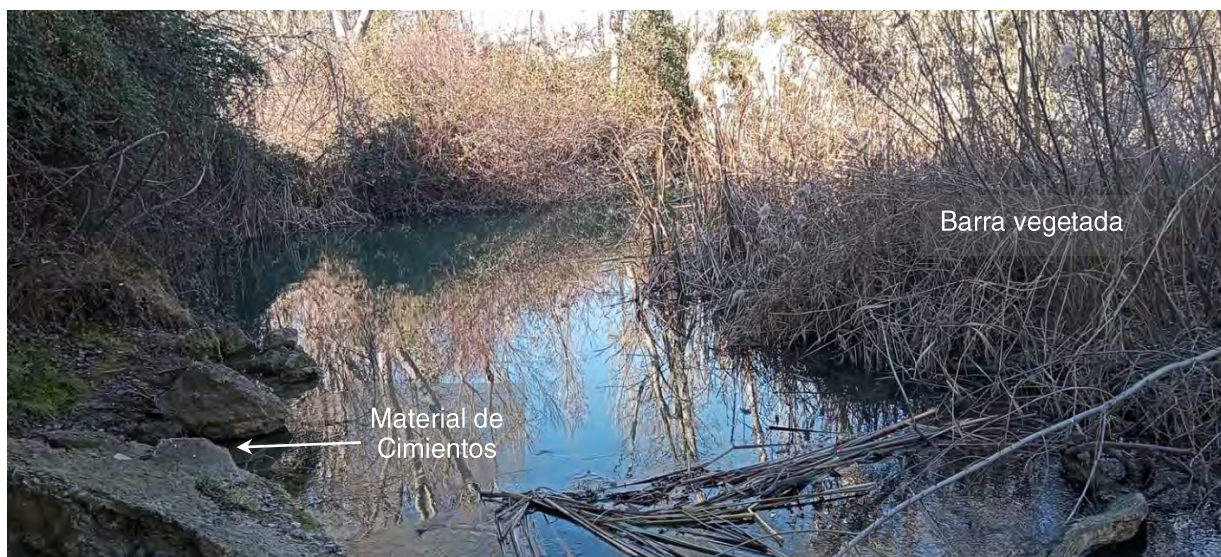
**Figura 43.** Materiales desprendidos de infraestructuras e invasión vegetal del cauce en tramo de Zuera. Fotografía de la autora (3/02/23).

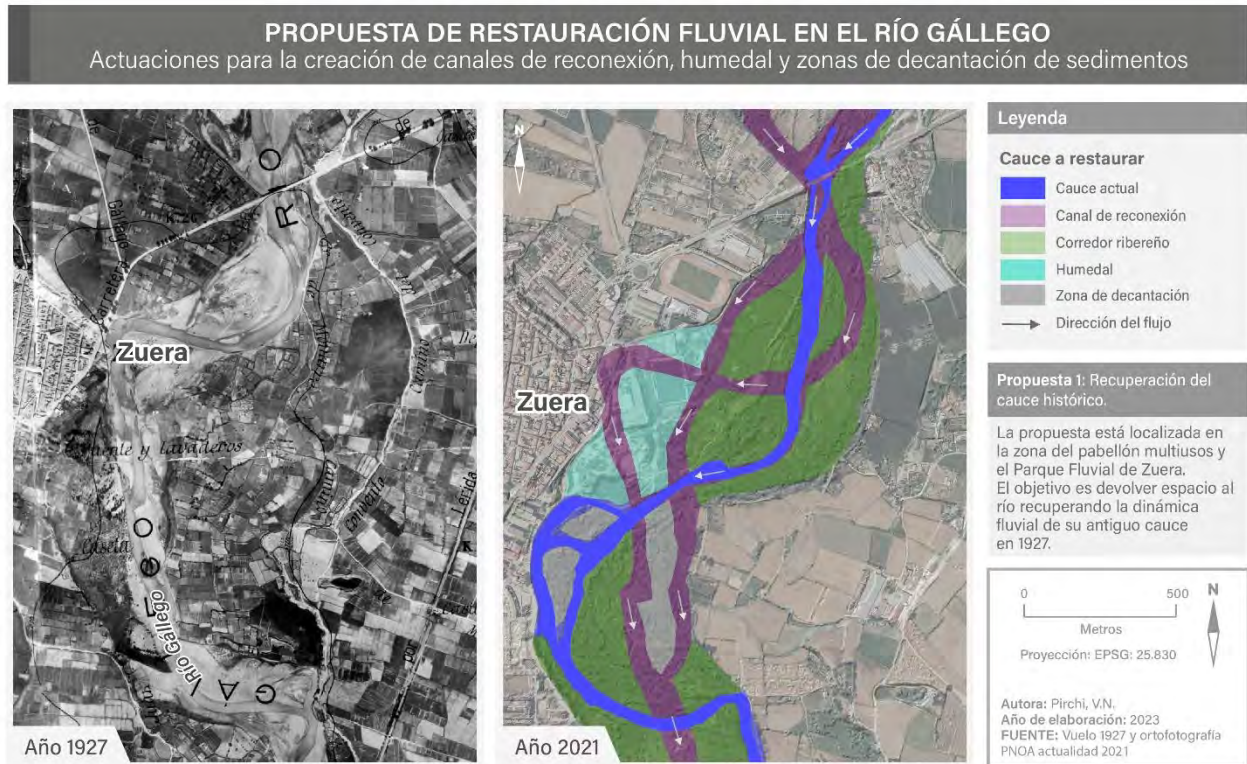
Figura 44. Propuesta de restauración fluvial en tramo 2. Elaboración propia.

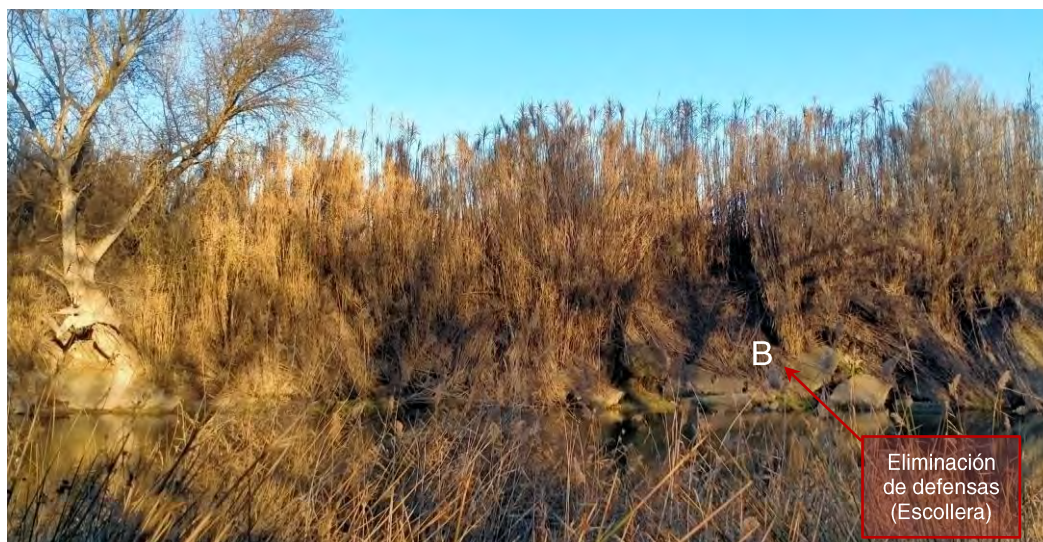
Figura 46. Escollera en margen izquierda, zona del parque fluvial. Fuente: fotografía de la autora (4/2/23).

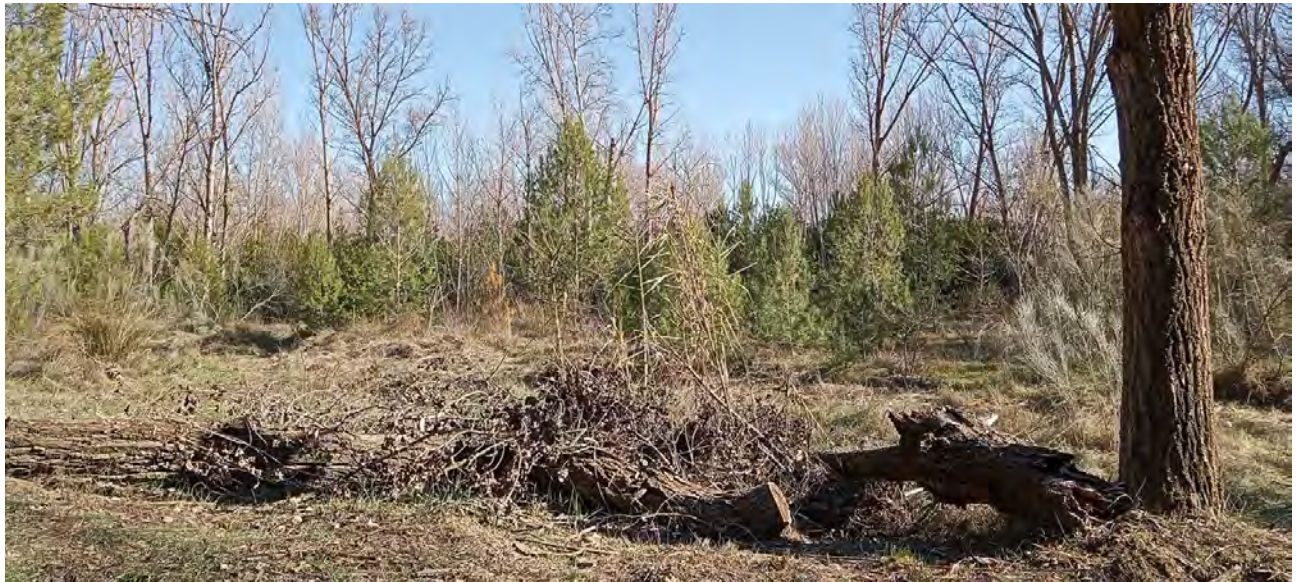
Figura 47. Pinus halepensis jóvenes diseminados en el corredor ribereño. Fotografías de la autora 4/02/23.

En un sector del corredor ribereño se ha identificado la proliferación de repoblaciones de *Pinus halepensis*, conocidos como pinos carrasco (Figura 47). Estas repoblaciones están presentes también como plantaciones en áreas inundables y plantean algunas preocupaciones. En primer lugar los pinos carrasco son árboles conocidos por su resistencia a la aridez y su elevado consumo de agua, lo que podría competir con la vegetación ribereña nativa. En consecuencia resultaría en una disminución de la biodiversidad y un impacto negativo en la salud general del ecosistema fluvial (Esteve, 2018). En segundo lugar representan un riesgo potencial en caso de incendios, especialmente en una región propensa a los incendios forestales. Durante la visita de campo de identificaron fogatas en varios puntos del interior de las plantaciones de *Pinus halepensis* (Figura 48). También se ha observado un cambio en la coloración de las hojas de algunos de estos árboles hacia un tono marrón grisáceo lo que sugiere un posible deterioro del tejido foliar, probablemente debido al descenso del nivel freático causado por la sequía.

Para abordar estos problemas, es importante tomar medidas para preservar la vegetación autóctona en el corredor ribereño y garantizar la salud del ecosistema. Esto implica la eliminación de los *Pinus halepensis* del corredor ribereño y la revegetación con especies autóctonas. La revegetación con especies nativas al tiempo mejorará la estabilidad de las orillas y el control de la erosión. Es

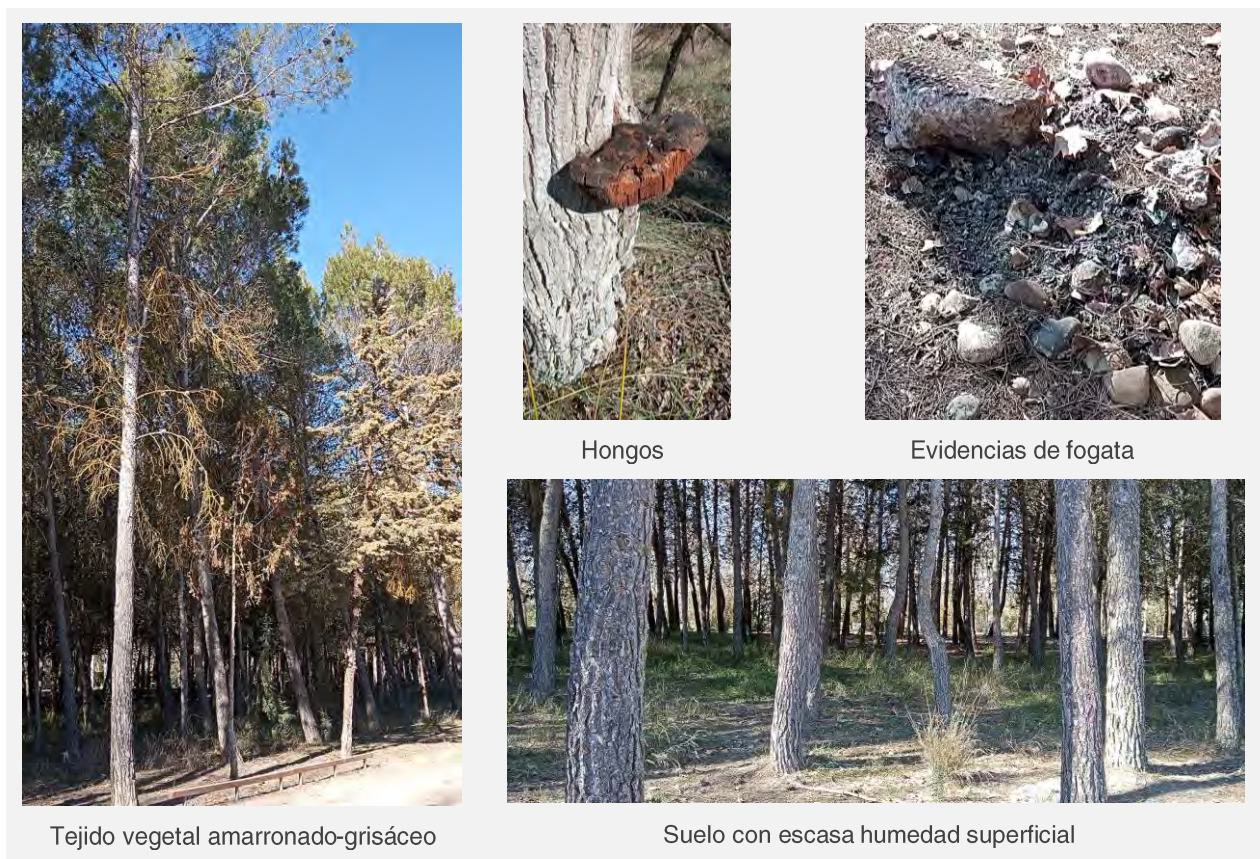
Figura 48. Repoblación de Pinus halepensis. Fotografías de la autora (4/02/23).

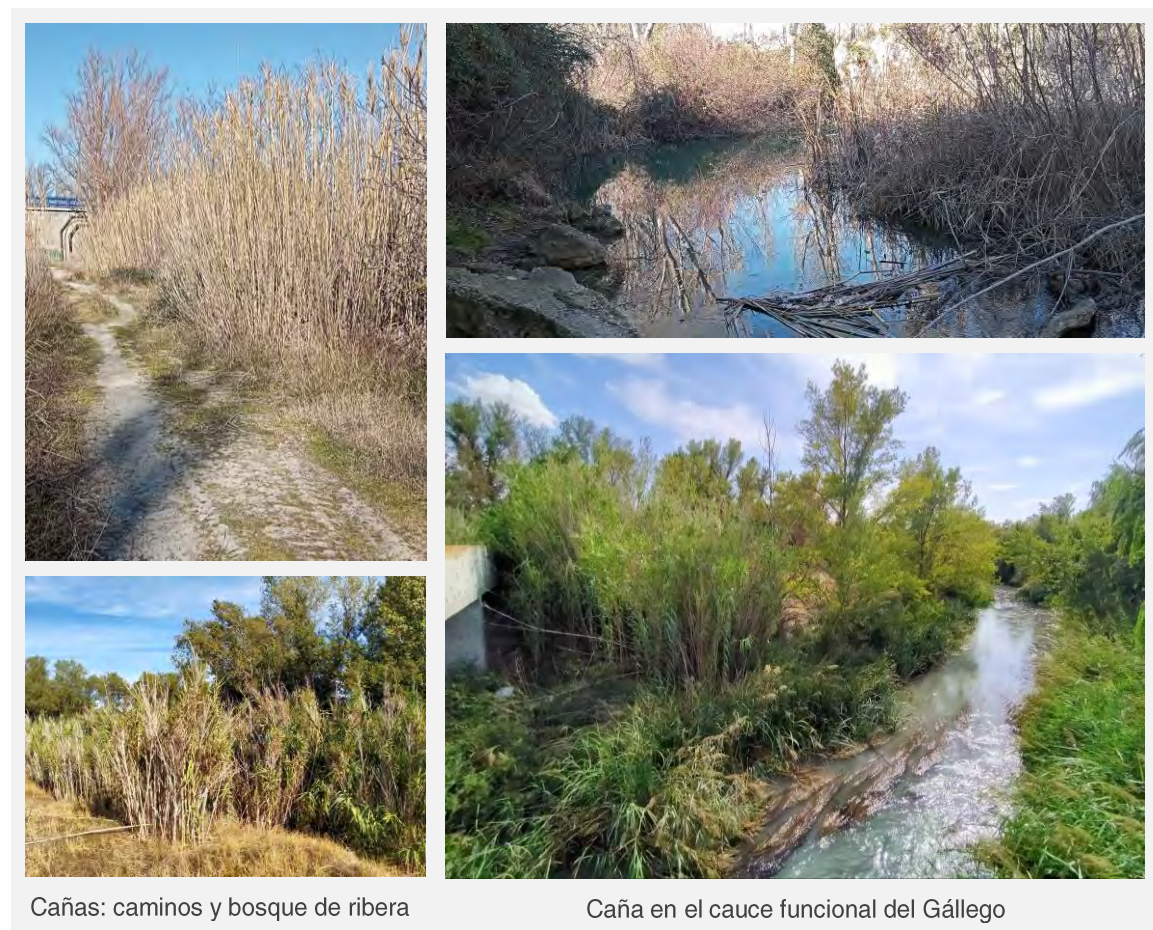
Figura 49. Especie invasora *Arundo donax* (caña) tramo 2. Fotografías de la autora (1/03/23).

En un informe realizado por el grupo Tragsa para el Ministerio de Medio Ambiente y Medio Rural y Marino del Gobierno de España (Disponible en: <https://www.miteco.gob.es/>) se ha comprobado que la caña provoca impactos como el desplazamiento de vegetación autóctona de las riberas, disminución de la capacidad de desagüe de los ríos, aumento en la regularidad de incendios dada la gran densidad de crecimiento de esta especie invasora. Por otro lado, la caña se ha naturalizado en espacios húmedos de la isla creada en el meandro del parque fluvial de Zuera, y también a lo largo del Gállego está invadiendo las márgenes del río, caminos, campos y se está introduciendo dentro de los sotos, de ahí, el interés por eliminarla (Figura 49).

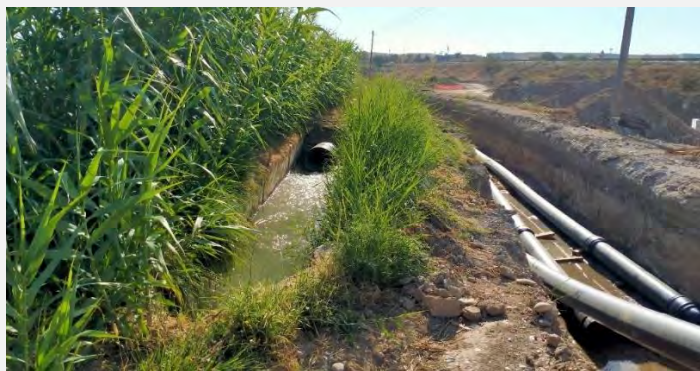
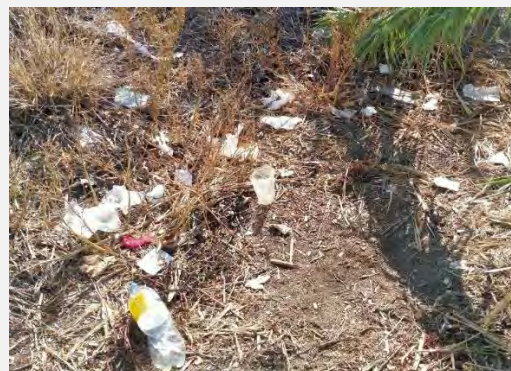
Vertidos dirigidos al río, S.M. del Gállego.

Basura en isla del parque fluvial, Zuera.

Figura 50. Problemas de contaminación en el Gállego. Fotografías de la autora (1/09/23).

Esta propuesta se centra en mejorar la calidad del agua siendo una de las preocupaciones más nombrada por las personas entrevistadas. En este caso es necesario realizar un estudio de contaminación del agua y el sitio ideal para llevar a cabo ese monitoreo de contaminantes sería el humedal creado en esta propuesta. En este humedal se harían ensayos químicos en los que se podrían involucrar a los colegios para que experimenten y adquieran conocimientos científicos con salidas al entorno del río. Por otro lado, se ha identificado varios vertidos al río y basura a lo largo del corredor ribereño, en el cauce funcional y en el interior de la isla artificial creada en el meandro del parque fluvial (Figura 50). Para mejorar la calidad del cauce funcional y del corredor ribereño se propone realizar una gestión de limpieza y retirada de desechos sólidos urbanos involucrando a la población local desde niños, jóvenes y adultos. Es necesario lanzar campañas de difusión que eduquen sobre el valor de las riberas y del ecosistema fluvial para sensibilizar a la comunidad y promover estas prácticas responsables.

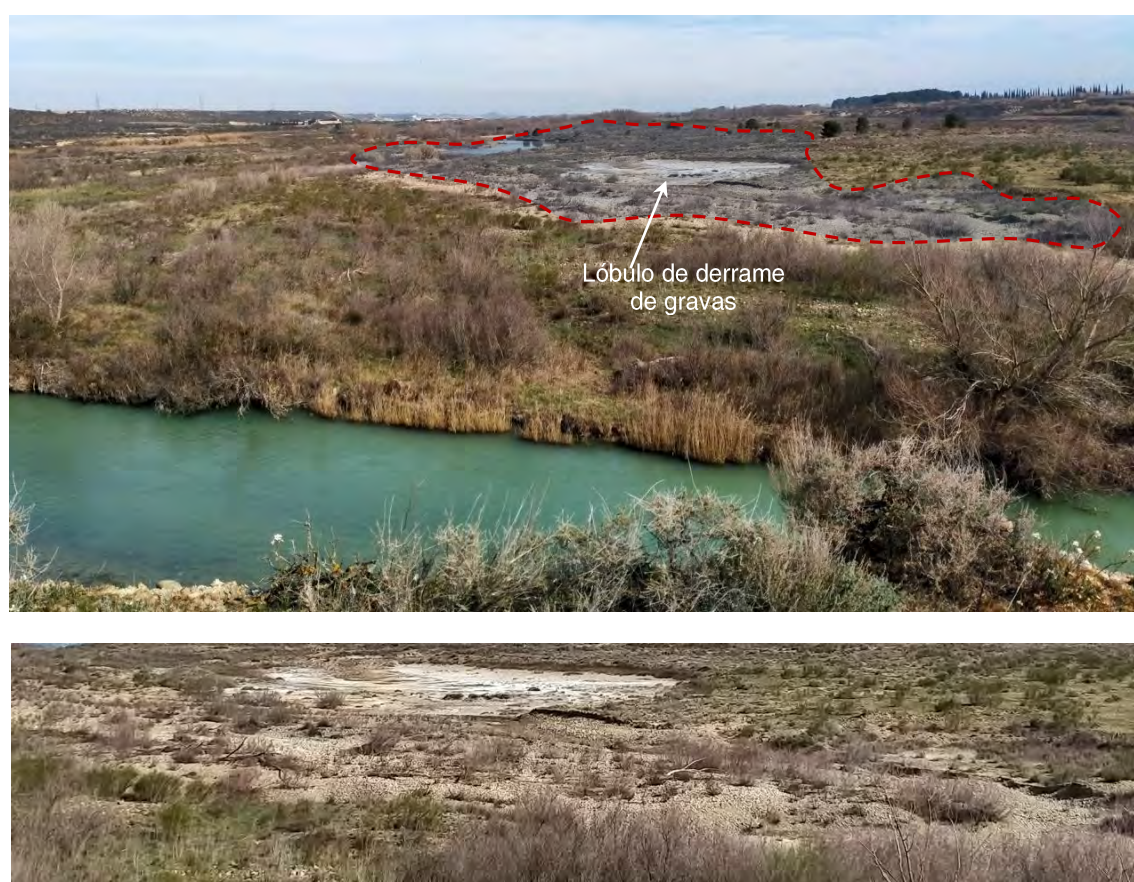
Figura 53. Vista ampliada del lóbulo de derrame en margen izquierda. Fotografías de la autora, (21/3/23).

Esta propuesta establece la creación de un laboratorio fluvial en un área designada por el Gobierno de Aragón como Lugar de Interés Comunitario (LIC). El laboratorio permitirá el monitoreo continuo de la dinámica fluvial, la experimentación y la recopilación de datos científicos clave. Además, el análisis de estos datos proporcionará información de valor para la gestión del río y la toma de decisiones basadas en evidencia. El sitio es de gran importancia debido a que se caracteriza por ser la zona más dinámica a pesar de sus impactos. Presenta una significativa actividad de escurrimientos pluviales desde la zona de la Val hacia el río Gállego, incluyendo la presencia de escurrimientos subsuperficial que emergen en el acantilado. Estas características hacen del lugar un punto estratégico para el estudio y monitoreo de los procesos fluviales de erosión, sedimentación y las interacciones entre los escurrimientos pluviales y el río Gállego. A continuación, se detallan fotografías tomadas en campo (Figuras 53 y 54) en el sitio donde se ubicaría el Laboratorio fluvial de Zuera.
